Áburðarverksmiðjan í Gufunesi

Rannsóknarskýrsla um sprengingu í áburðarverksmiðjunni 1.10.2001

Eyjólfur Sæmundsson, Steinar Harðarson 25.03.04

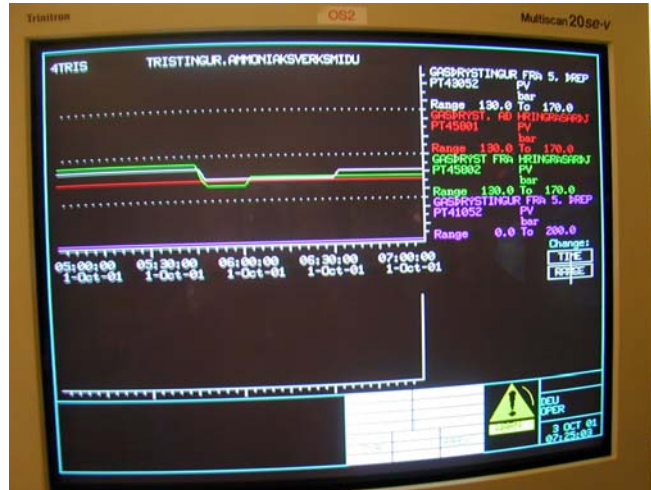
Til að leita vísbendinga um hugsanlegan leka voru tölvugögn úr rekstrartölvu verksmiðjunnar skoðuð. Á línuriti frá morgni 1. október (græn lína sýnir þrýsting hringrásardælu og hvít lína þrýsting frá 5. þrepi), sést lækking þrýstings vegna “niðurblasturs” kl. 06.15 úr 148 í 143 bör.

„Niðurblastur“ er aðgerð sem felst í því að óhreinindum, sem botnfalla í olíusú eða rakaskiljum milli þrepa á þjöppu, er tappað af. Aðgerðin veldur tímabundnu þrýstifalli en þrýstingur á að aukast aftur í sama horf á fáeinum mínútum. Þegar línuritið frá 1. október var skoðað sást að þrýstingur hækkaði óverulega

eftir niðurblasturinn næstu 49 mín. á eftir eða þar til sprengingin varð. Það að þrýstingur hækkaði svo lítið þótti benda til leka. Á sama línuriti sést að, þegar sprenging varð, var hlutfall vetnis í gasblöndu óvenju hátt eða um 80%.

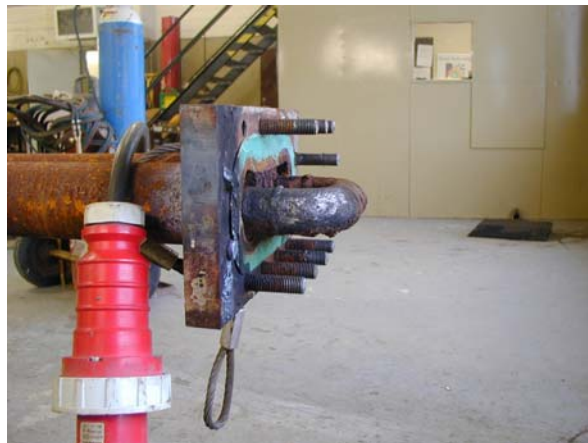
Því má gera ráð fyrir að lekinn mælist heldur meiri en raunverulegur leki með kælivatni á kerfinu. Framreiknað til vinnu-þrýstings, sem er um 150 bör í kælinum, er lekinn áætlaður a.m.k. 25 lítrar á sek. Millikælirinn var tekinn niður og skrúfaður sundur á verkstæði verksmiðjunnar. Þar kom í ljós tæringargat á suðubeygju í öðrum enda kælísins. Mikil tæring

var á suðubeygjinni. Kælivatn verksmiðjunnar er tekið úr Úlfarsá og rennur til sjávar eftir notkun. Hitastig kælivatnsins eftir notkun var að jafnaði um 35°C en gat hækkað verulega ef truflun varð í kælivatnskerfi. Hitastig blandgass í 5. þrepi var allt að 150°C og því má gera ráð fyrir að hitastig á ytra byrði þrýstiröra í kælum hafi nálgast suðumark. Búast má við tæringu í gegnumstreymiskerfum við slíkar aðstæður. Ástæða tæringar og efniseiginleikar beygjunnar voru rannsakaðir af Iðntæknistofnun. Í niðurstöðu Iðntæknistofnunar er aðalástæða tæringarinnar álitin vera af völdum súr-efnisríks vatns og hitastigs þess.

Niðurstaða rannsóknarinnar er sú að tæring í millikæli E-434 í þrepi 5 hafi valdið gasleka.
